# Kortsluiting met vlamboog bij pomp

*Hoe relevante informatie verloren kan gaan*

Thea Coenen,  
LVI- workshop, 30 mei 2024

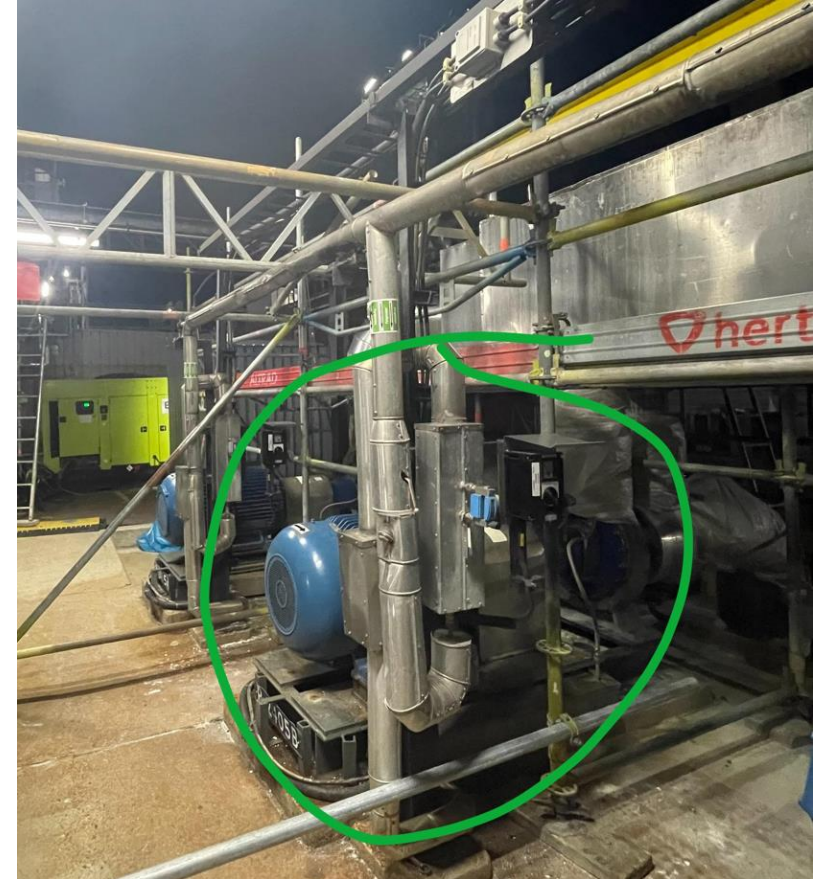
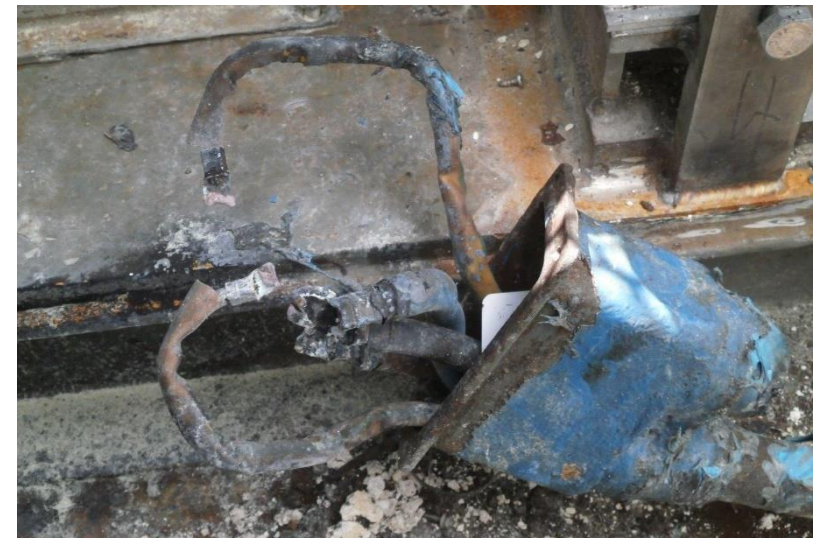
Bij het omzetten van de bedieningsschakelaar vond er een kortsluiting plaats ter hoogte van de aansluiting bij de E-motor

De buitenoperator stond bij de bedieningsschakelaar en uit de line-of-fire.

Indien een collega van hem naast de pomp had gestaan, waren de gevolgen groter geweest.

- **Signaleringen in het veld bij bedieningsschakelaar / E-verdeler:**
  - Na vervanging van de werkschakelaar is het VSS-label niet aan de nieuwe bedieningsschakelaar gehangen, maar aan de paal blijven hangen.
  - E-veiligsteltickers zijn verwijderd terwijl de kabels nog los lagen.
- **Kwaliteit van werken:**
  - E-veiligstellijst was bij opdracht tot paraatstellen van E-apparatuur onvoldoende grondig doorgenomen / geen vrijgave ter plaatse
  - Kwaliteit kortsluitvast was onvoldoende: het heeft de vlamboog niet voorkomen.
  - Bij paraatstellen is geen visuele controle in het veld uitgevoerd (conform EBV)

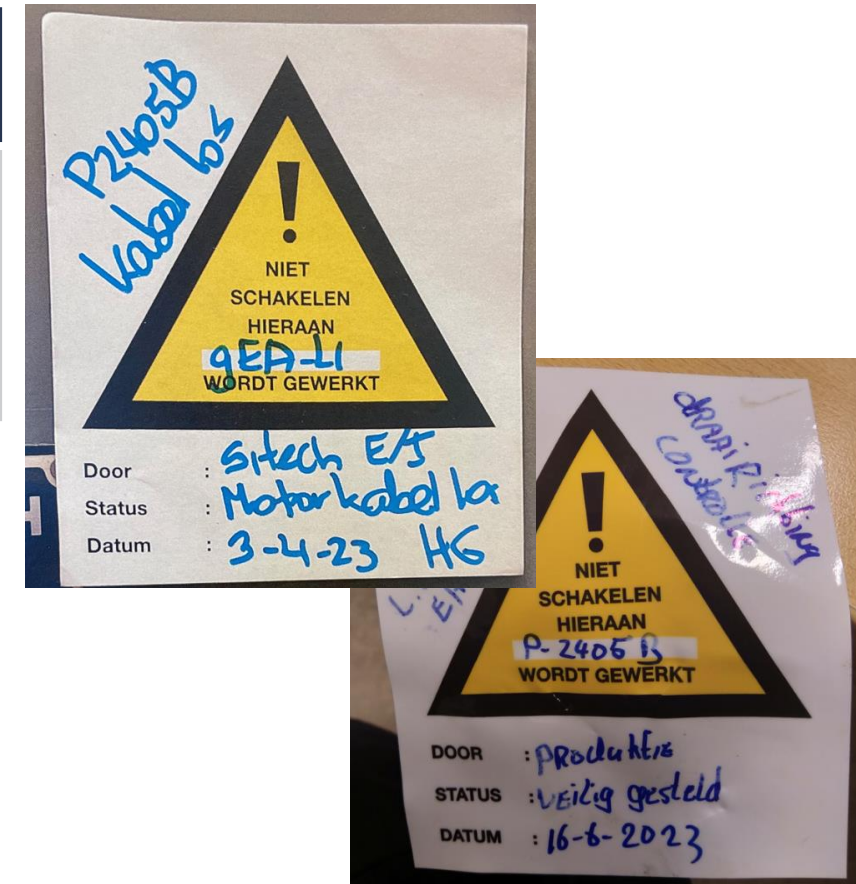
| Gebeurtenis | Borgen van de afwijking |
|---|---|
| TA-SD: Fabriek wordt veiliggesteld voor de TA, inclusief de 19 motoren die onderdeel zijn van een TA-project | <ul style="list-style-type: none"><li>• Veiligstellen van de motoren wordt vastgelegd op een separate e-veiligstellijst voor de TA</li><li>• Sticker in E-ruimte op iedere uitgereden pomp (zoals foto hiernaast)</li></ul> |

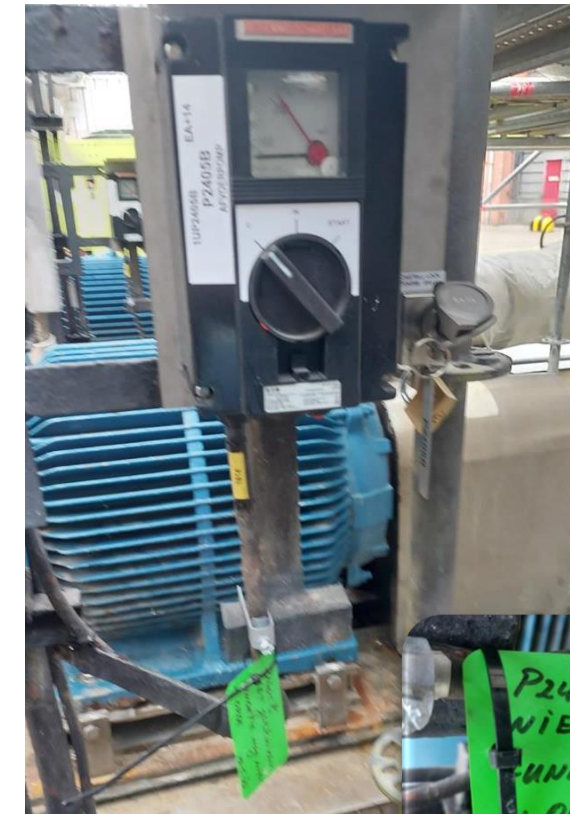
| Gebeurtenis | Borgen van de afwijking |
|---|---|
| TA-EXE: project uitgevoerd. Hierbij is de hoofdverdeler in de E-ruimte vervangen en worden in het veld ook werkschakelaars vervangen door bedieningsschakelaars met een sleutelsysteem (Castellock) | <ul style="list-style-type: none"><li>VSS-label wordt tijdens vervanging werkschakelaar aan de paal gehangen</li><li><b>Afwijking; VSS-label blijft na vervanging aan paal hangen en wordt niet aan bedieningsschakelaar gehangen.</b></li></ul> |
| Eindcontrole project door meggeren van alle onderdelen, incl P2405B. | <ul style="list-style-type: none"><li>P2405B wordt daarna weer kortsluitvast gemonteerd</li></ul> |
